栗国村 個別施設計画

離島振興総合センター 編

令和5年3月

◆ 現況写真 離島振興総合センター

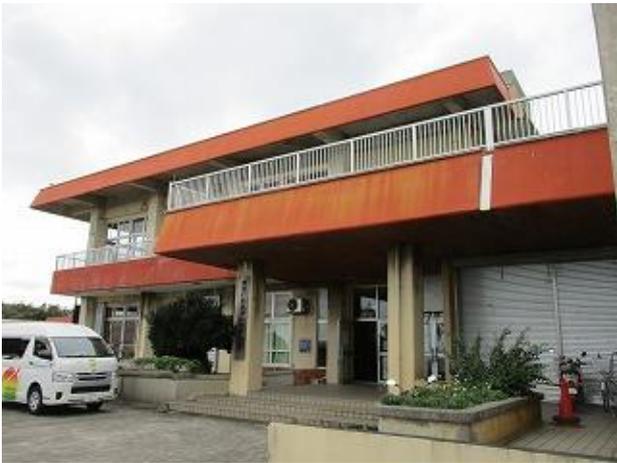
| <p>1 離島振興総合センターー全景</p> | <p>2 軒先及び庇-爆裂</p> |

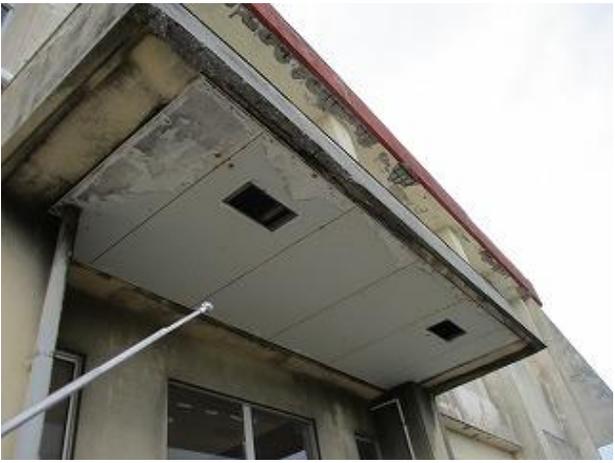
| 離島振興総合センター | | 1棟（延べ面積 1,418.00㎡） |
|---|---|---|
| 1983 | 37 | <ul style="list-style-type: none"> ・屋根の軒先端部のほぼ全周にかけてコンクリート剥離が多数見られ、爆裂している箇所も各所にある。（危険度が非常に高い。） 一部の範囲で、爆裂部の落下防止対策としてカラーコーンによる安全対策が施されている。 ・屋上のルーフトレン1カ所が破損。配水管の詰まりが懸念される。 ・内部に雨漏りがあるが、雨水の侵入経路は不明。 ・管理棟南側の外階段の壁がコンクリート剥離しており、カラーコーンによる安全対策が施されている。 ・玄関横の床タイルの剥がれあり。 ・屋根の軒先と軒裏、柱、梁、外壁に躯体の割れ、及び躯体のひび割れが各所にあり。 ・建具廻りシーリングの劣化が全域に見られる。 ・便所(男女共)の内装タイル浮きが各所にある。 <p>※屋根のウレタン塗膜防水は健全である。</p> |

| 離島振興総合センター | | 1棟（延べ面積 1,418.00㎡） |
|---|---|---|
| 総評 | | <p>⇒利用時の危険箇所が各所にあり、安全上の問題が多数あり。</p> <p>⇒屋根の軒先端部の全周と2階ベランダ、1階北側外壁の爆裂は危険度が高い。</p> <p>⇒コンクリート躯体において、躯体のひび割れが各所にあり、建物の寿命を短くしている状況となっている。</p> <p>⇒配線の露出箇所や屋上のルーフトレンの破損は、コンクリート内部への雨水等の侵入の可能性が非常に高い。</p> <p>※継続使用に向けて、次の大規模修繕工事が必要と思われます。</p> <ol style="list-style-type: none"> ①コンクリート爆裂箇所については早急な補修工事が必要。 ②アルミサッシとコンクリートとの境界部のシーリング補修工事(建具廻りシーリング打ち替え) ③配線の露出箇所や屋上のルーフトレン等の修繕 |

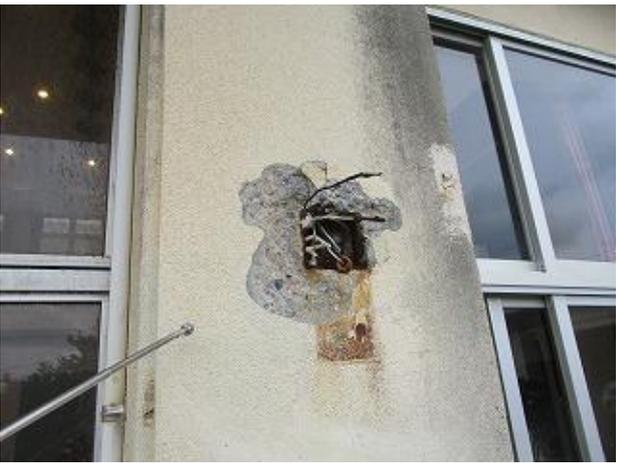
| <p>3 外壁-配線の露出</p> | <p>4 屋上-ルーフトレン破損</p> |

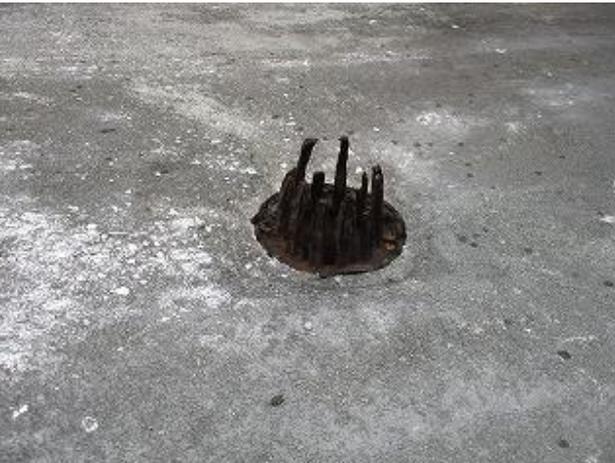
| 部位 | 仕様 (該当する項目にチェック) | 工事履歴(部位の更新) | | 劣化状況 (複数回答可) | | 特記事項 | 評価 |
|---|--|---|---|--|---|--|---|
| 1 屋根 屋上 | <input type="checkbox"/> アスファルト保護防水 | | | ■ 降雨時に雨漏りがある | 3 | ルーフトレンの破損確認。近年の防水塗装工事により全体的に状態は良好。雨漏りについては屋上以外からの入水の可能性も考えられる。 | B |

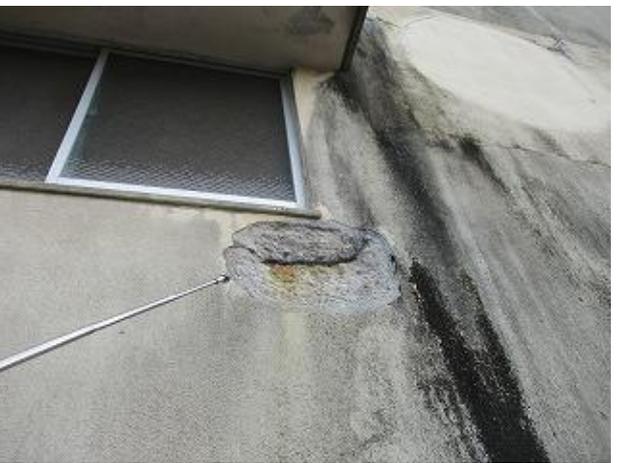
| 部位 | 仕様 (該当する項目にチェック) | 工事履歴(部位の更新) | | 劣化状況 (複数回答可) | | 特記事項 | 評価 |
|---|--|---|---|--|---|--|---|
| 2 外壁 | <input type="checkbox"/> 塗仕上げ | | | ■ 鉄筋が見えているところがある | 多数 | 全体的に劣化・損傷が著しい。令和5年度に実施予定の大規模修繕後に改めての点検実施を推奨。 | D |

| <p>5 外壁-爆裂・腐食</p> | <p>6 外階段下部-コンクリート剝離</p> |
