栗国村 個別施設計画

東ふれあいセンター 編

令和5年3月

調査日：(西暦) 2022 年 12 月 15 日

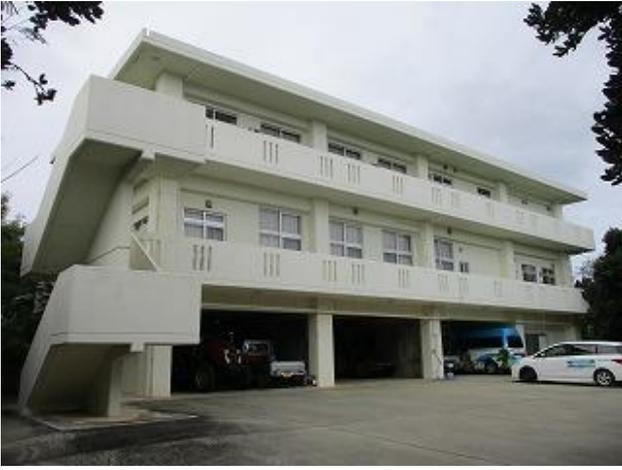
<p>1 東ふれあいセンターー全景</p>	<p>2 正面玄関ルーフトレン-落ち葉等の堆積</p>

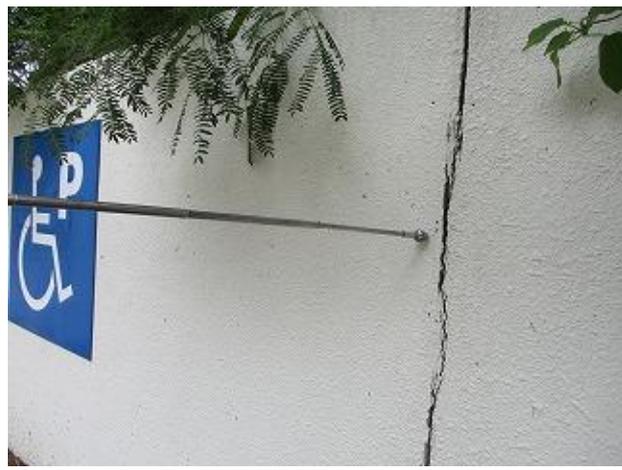
<p>3 正面玄関身障者用駐車場壁面-ひび割れ</p>	<p>4 外壁-躯体のひび割れ</p>

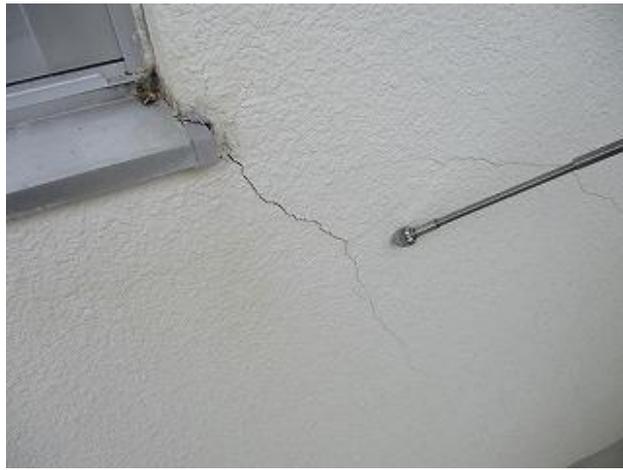
① 東ふれあいセンター		1棟（延べ面積 807.52 m ² ）
取得年度	経年（年）	劣化状況等
2014	6	<ul style="list-style-type: none"> ・屋上のルーフトレン1カ所に土が堆積。点検時に除去。 ・外壁に軽微なクラックはあるが概ね良好な状態。 ・2階女子トイレの壁タイルに6枚程度の浮きを確認。 ・厨房壁タイルに2枚程度の浮きを確認。 ・2階から3階の階段踊り場にて4m程度のクラックを確認。
総評	<p>⇒屋根・外壁・内部仕上げと全体的に軽微な劣化が見受けられるが、現状は修繕等の処置は様子を見る必要があると思われます。</p> <p>※早期の劣化箇所把握に向けて、年に一回の施設点検の継続を推奨します。</p>

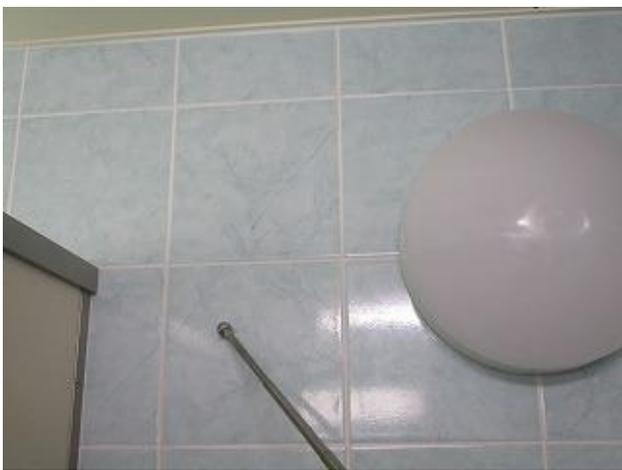
<p>5 男子トイレ-タイルのひび割れ・浮き</p>	<p>6 屋上ルーフトレン-土の堆積</p>

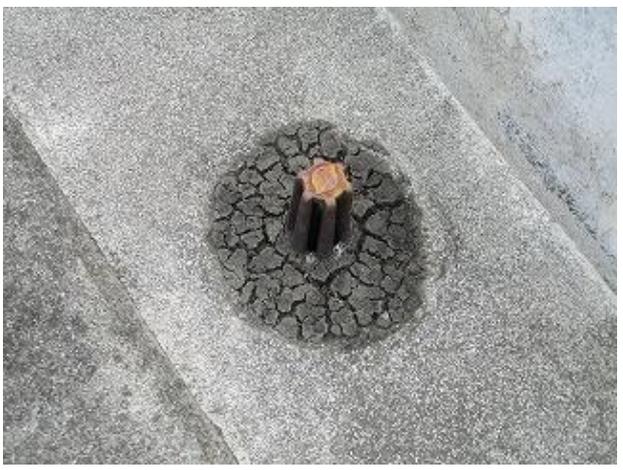
部位	仕様 (該当する項目にチェック)	工事履歴(部位の更新)		劣化状況 (複数回答可)	箇所数	特記事項	評価
		年度	工事内容				
1 屋根 屋上	<input type="checkbox"/> アスファルト保護防水			<input type="checkbox"/> 降雨時に雨漏りがある		ルーフトレ1カ所に土が堆積していたが点検時に除去した。	A
	<input checked="" type="checkbox"/> アスファルト露出防水			<input type="checkbox"/> 天井等に雨漏り痕がある			
	<input type="checkbox"/> シート防水、塗膜防水			<input type="checkbox"/> 防水層に膨れ・破れ等がある			
	<input type="checkbox"/> 勾配屋根(長尺金属板、折板)			<input type="checkbox"/> 屋根葺材に錆・損傷がある			
	<input type="checkbox"/> 勾配屋根(スレート、瓦類)			<input type="checkbox"/> 笠木・立上り等に損傷がある			
	<input type="checkbox"/> その他の屋根 ()			<input type="checkbox"/> 樋やルーフトレに不具合がある			
				<input type="checkbox"/> 既存点検等で指摘がある			
2 外壁	<input type="checkbox"/> 塗仕上げ			<input type="checkbox"/> 鉄筋が見えているところがある		軽微なクラック(ヘアークラック)はあるが概ね良好な状態。	A
	<input type="checkbox"/> タイル張り、石張り			<input type="checkbox"/> 外壁から漏水がある			
	<input type="checkbox"/> 金属系パネル			<input type="checkbox"/> 塗装の剥がれ			
	<input type="checkbox"/> コンクリート系パネル(ALC等)			<input type="checkbox"/> タイルや石が剥がれている
